Bank Austria Halle

Maßgeschneidertes Konzept

3-Phasenweg von eingeschränkter bis optimaler Nutzung

Raumakustische Sanierung

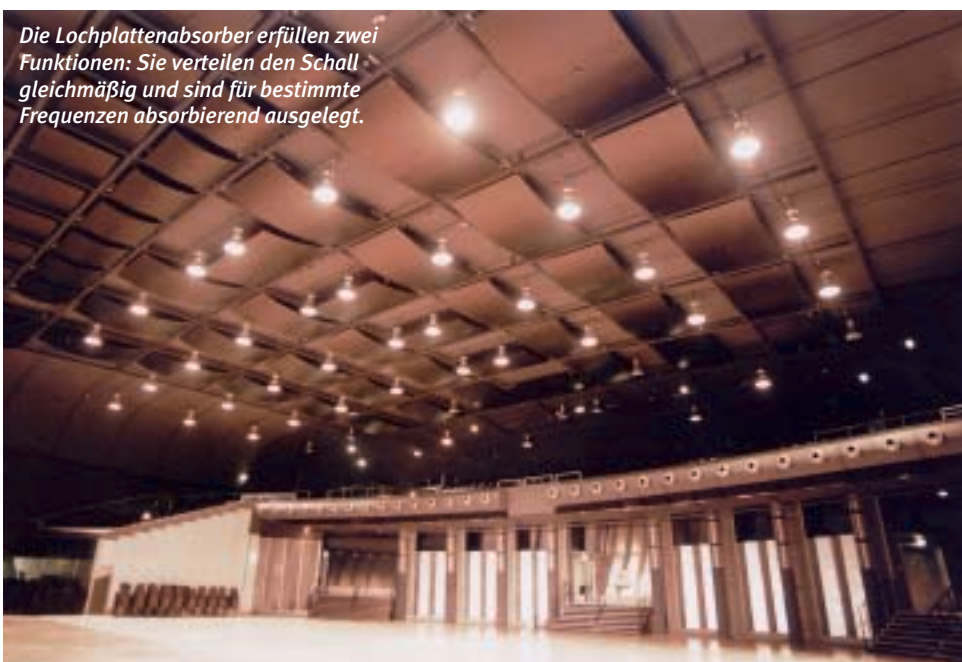
Die Lochplattenabsorber erfüllen zwei Funktionen: Sie verteilen den Schall gleichmäßig und sind für bestimmte Frequenzen absorbierend ausgelegt.

Als erste Maßnahme wurden für die Saaldecke sehr stark mittelfrequenz wirkende, großformatig leicht durch-

hängende Lochplattenabsorber konstruiert, welche nach Abhängen auch die leicht schallkonzentrierende Wirkung der Saaldecke kompensierten.

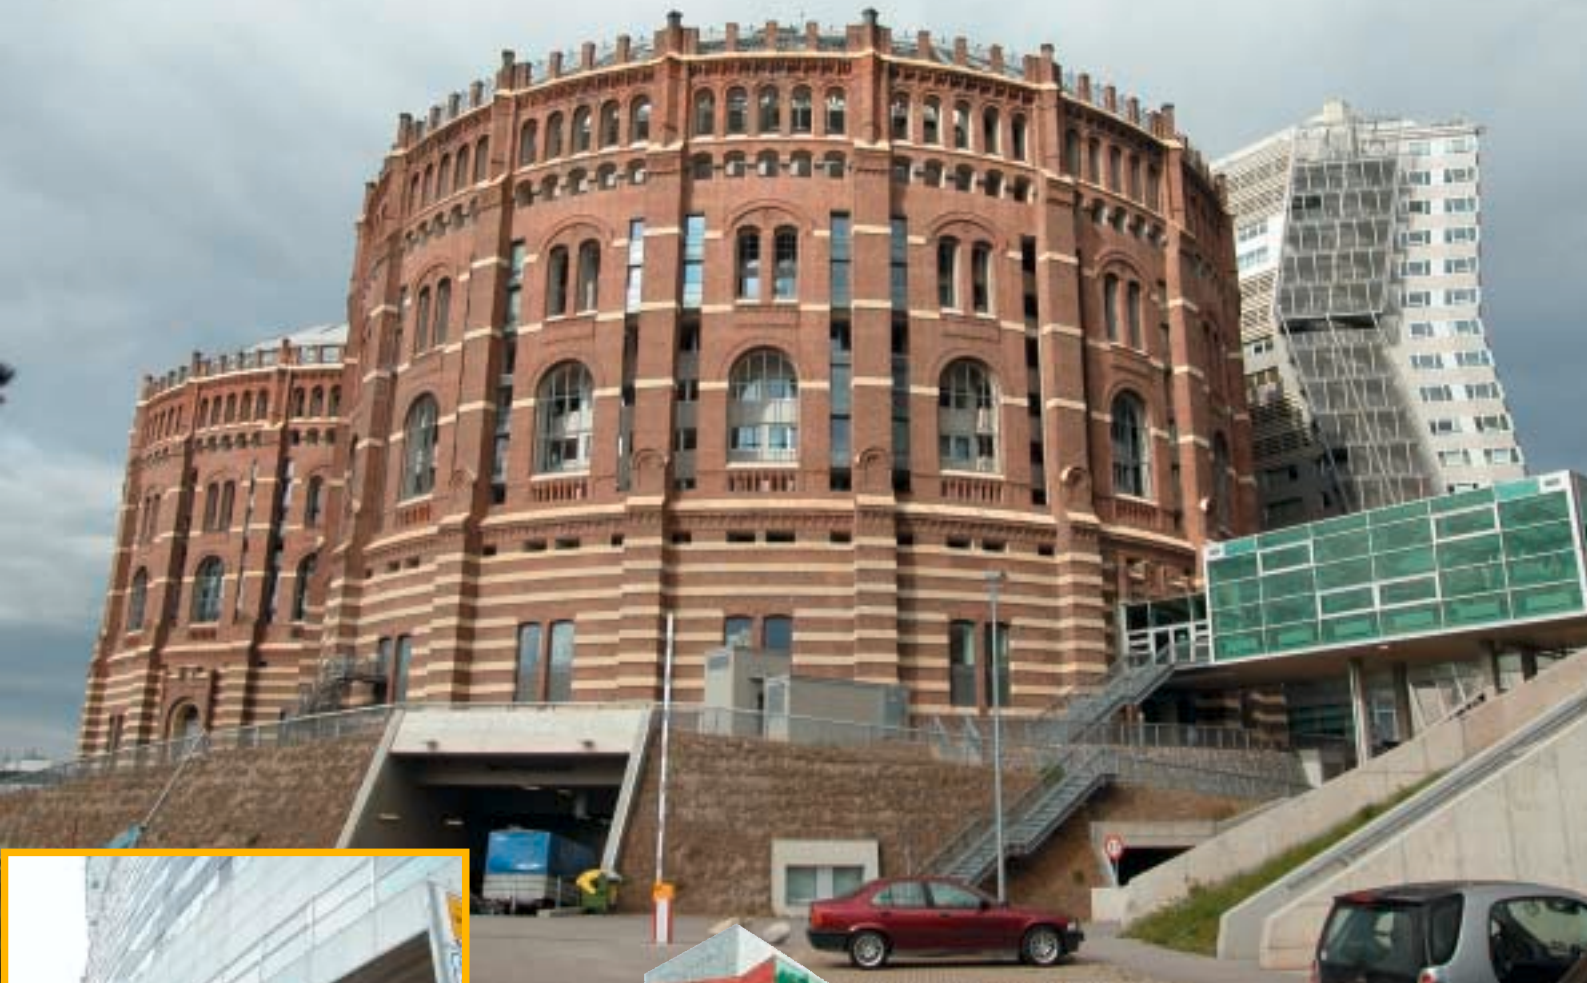
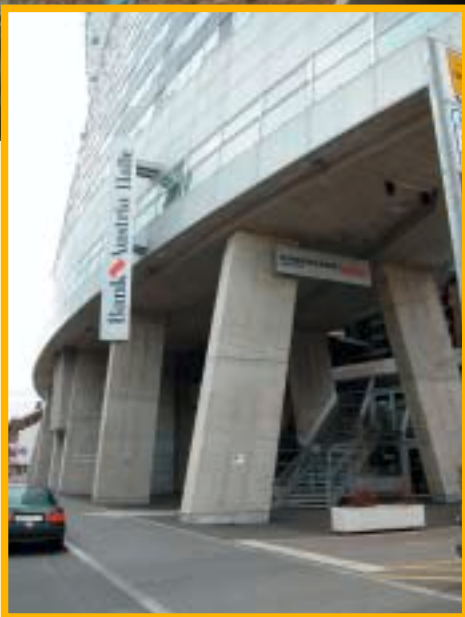
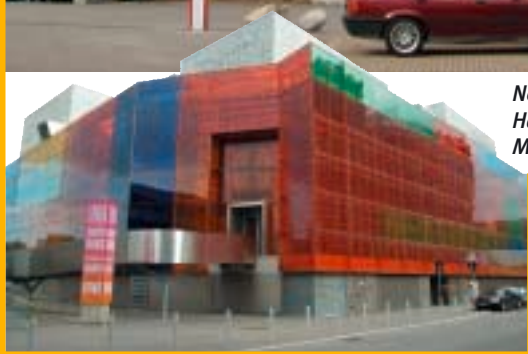
Neben einem Kino-Center bildet die Bank Austria Halle einen Bestandteil der Entertainment Möglichkeiten in den Wiener Gasometern.

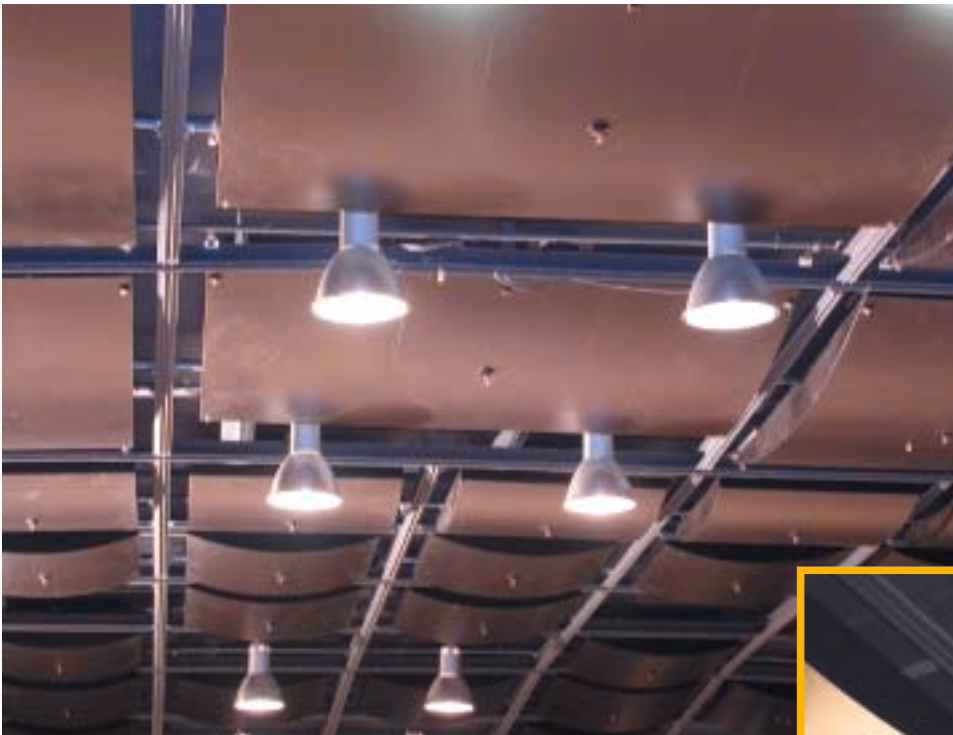
Durch die geänderte Montagerichtung über der Bühne wird eine optimale Schallverteilung für die Musiker sichergestellt.

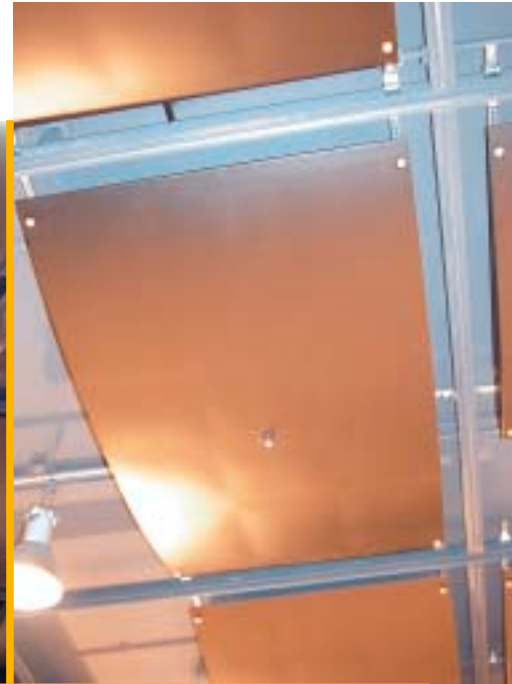
Die Integration der Einbauten in drei übereinander liegende Raster stellte das Hauptproblem dar.

den darüber liegenden Gasometerbereichen aufweist. Allerdings sind an ihrer Unterseite drei verschieden große, sich überlappende Raster aus Sprinkleranlage, Elektrifizierung und Brandmelder angeordnet, die es bei der Montage der flächendeckenden Akustik-Segel zu berücksichtigen galt. Auch waren aus Gründen der bereits erwähnten Entkoppelung keine neuen Befestigungen an den Trägern möglich. Die Schwierigkeit bestand darin, innerhalb dieses vorgegebenen Korsetts eine funktionelle, optisch ansprechende und leichte (die Nutzlast des abgehängten Technikrostes durfte nicht wesentlich beschränkt werden) Lösung zu finden. Bereits im Mai konnte mit den Einbauten begonnen werden, vor kurzem wurden die Arbeiten fertig gestellt.

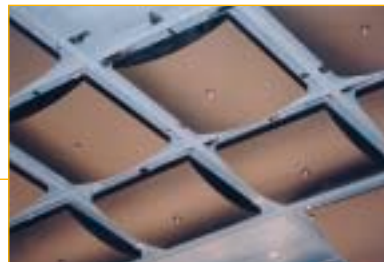
Ausgefüllte Sprinklerdurchführung in Lochplattenabsorber um Sogeffekt zu verhindern.

Bei dieser Maßnahme musste insbesondere auf die als Erstmaßnahme montierte Sprinkleranlage vollste Rücksicht genommen werden, um die Erfordernisse des Brandschutzes nicht zu beeinträchtigen.

Besonders schwierig gestaltete sich vor allem die Einbindung der bestehenden Haustechnik in die Neugestaltung der Hallenoberfläche. Während die Elemente der Heizung und der Lüftung mehr oder weniger baulich integriert wurden, stellte die Sprinkleranlage mit ihrem Raster 3 x 3 Meter ein größeres Problem dar: In der bestehenden Anlage sind die Sprinklerköpfe gegen die Decke gerichtet, um diese im Brandfall zu kühlen. Gleichzeitig dient das von der Decke abtropfende Wasser zur vollflächigen Kühlung des darunter liegenden Bühnen- bzw. Zuschauer- raumes. Durch die Montage der Lochplattenabsorber wäre dies durch Abschattung nicht mehr möglich gewesen. Daher mussten 112 zusätzli-

che, nach unten gerichtete, mittig durch die Deckensegel durchgeführte 1/2-Zoll-Sprinkler eingebaut werden. Um den nötigen Wasserdruck zu gewährleisten, mussten die bestehenden 1/2-Zoll-Deckensprinkler gegen 3/8-Zoll getauscht werden.

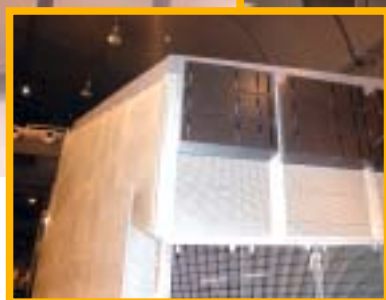
Blick auf die seitlichen Helmholtzresonatoren (sie verdecken den dahinter liegenden Spritzputz, der die Höhen schluckte) bzw. die bereits vorhandenen Blechresonatoren.

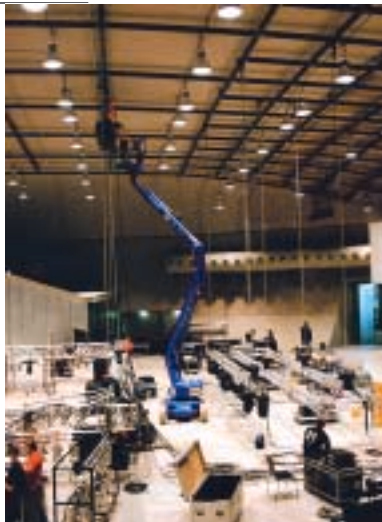
So präsentierte sich die Halle vor den nun gesetzten Maßnahmen.
